AVALIAÇÃO DO DESEMPENHO DE UNIDADES DOS PROGRAMAS MINHA CASA MINHA VIDA E MORAR BEM/DF

PERFORMANCE EVALUATION OF UNITS OF THE MINHA CASA MINHA VIDA AND MORAR BEM / DF PROGRAMS

Ludmilla de Oliveira Bandeira,
Patrícia Cristina Cunha Nunes

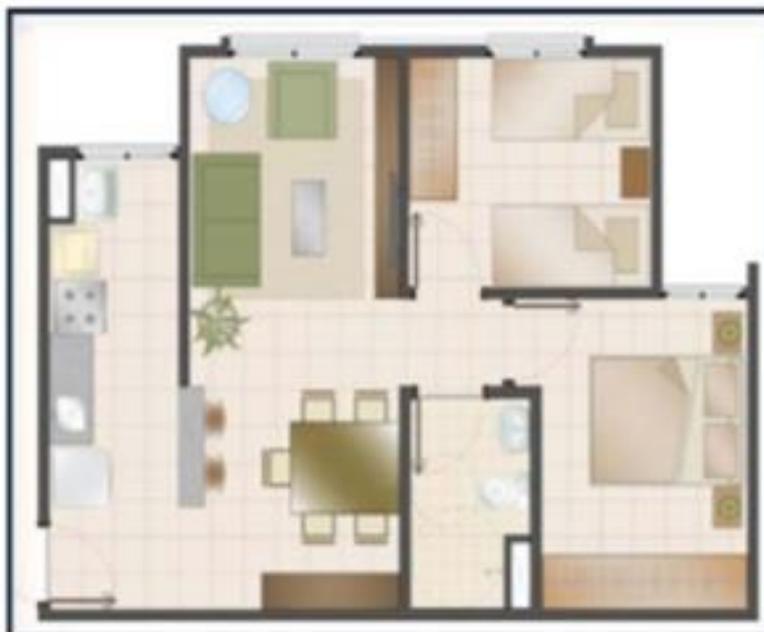
Os empreendimentos que compõem o Residencial Parque do Riacho têm quatro pavimentos, onde cada pavimento é composto por quatro unidades entre dois e três quartos com a metragem de 50m² e 60,95 m² respectivamente, a disposição dos apartamentos se encontram representado nas Figuras 1 e 2 retiradas do manual do proprietário fornecido pela construtora, cada apartamento tem direito a uma vaga de garagem descoberta feitas em placa de concreto de 50x50cm com grama ao redor dela. As áreas comuns de cada condomínio são compostas por duas churrasqueiras, um playground, dois vestiários um feminino e outro masculino, e um ponto de apoio aos funcionários.

Figura 01 – Representação apartamento de dois quartos.

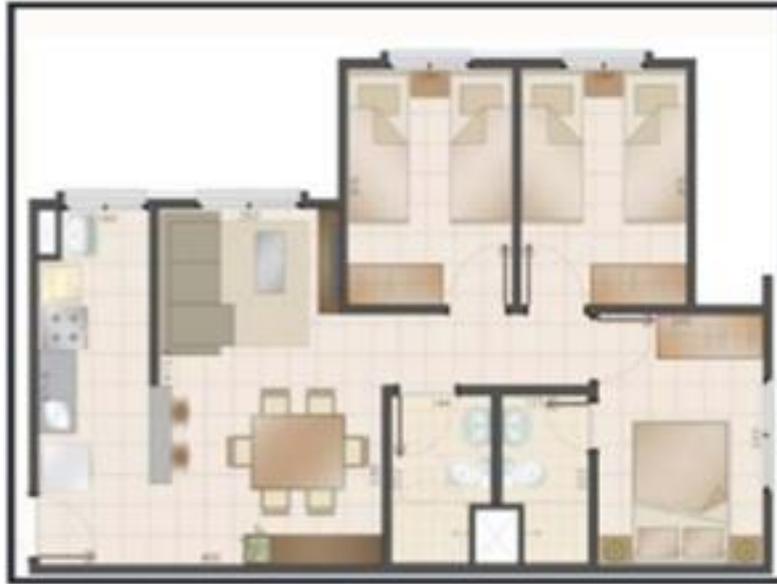
Figura 02 – Representação apartamento de três quartos.

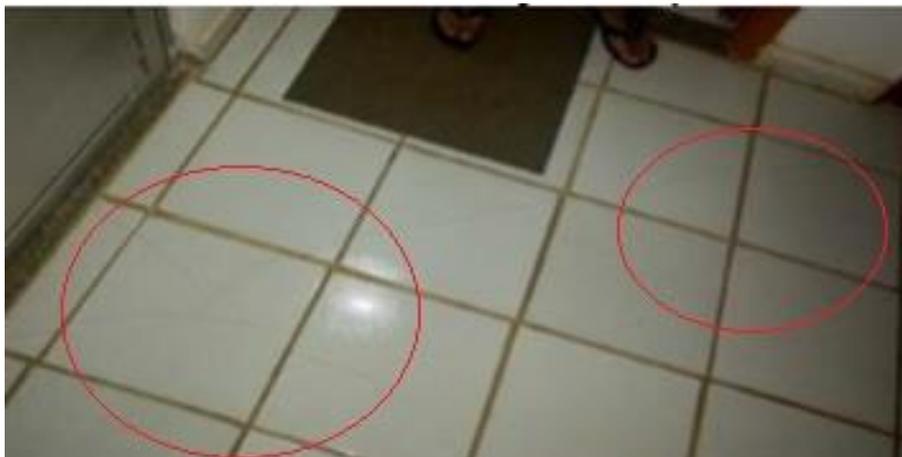
Na Figura 3 é demonstrada a manifestação patológica encontrada na edificação “A” que se encontra no terceiro pavimento da edificação, onde são encontradas fissuras no piso cerâmico, que segundo informações do morador, o piso já havia sido anteriormente por conta do surgimento do mesmo problema, meses depois da troca, a manifestação patológica tornou a voltar.

Figura 03 – Fissuras no piso.

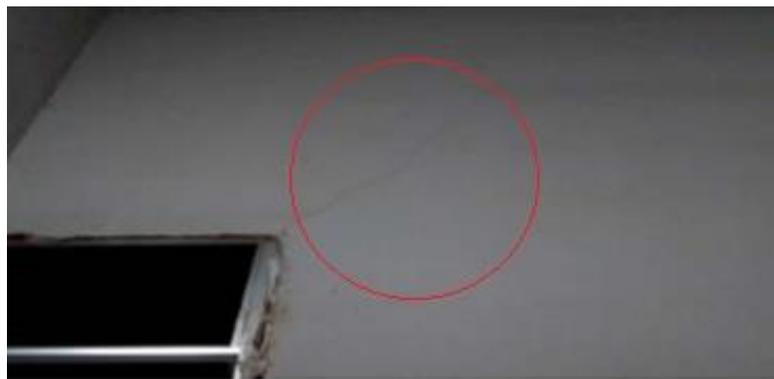
Na mesma unidade também foram observadas o surgimento de fissuras no canto superior da esquadria como demonstra a Figura 4.

Figura 04 – Fissuras na janela.

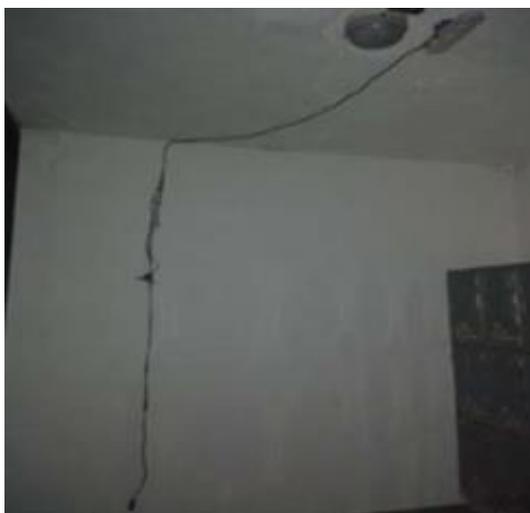
Instalações improvisadas de luz de emergência no hall de entrada, com a fiação exposta como mostra a Figura 5.

Figura 05 – Instalações improvisadas.

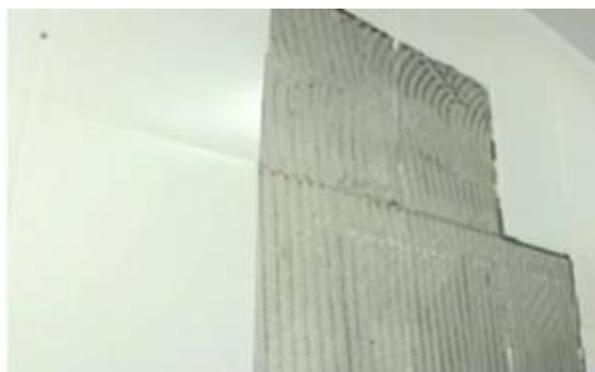
Na edificação B, que se encontra localizado no térreo a manifestação patológica que surgiu foram deslocamento de revestimento cerâmico na área de cozinha como mostra o registro fotográfico na Figura 06, manifestação que também ocorreu na edificação A que conforme o proprietário, a construtora demorou um prazo de aproximadamente 3 meses para executar o reparo.

Figura 06 – Deslocamento cerâmico.

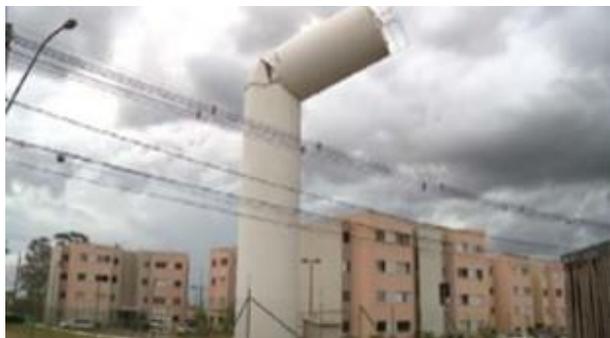
Outro caso registrado no mesmo condomínio, uma deformação no reservatório de água, que possui 22 metros de altura e capacidade para 90 mil litros de água feito em estrutura metálica, Figura 07.

Figura 07 – Caixa d'água metálica.

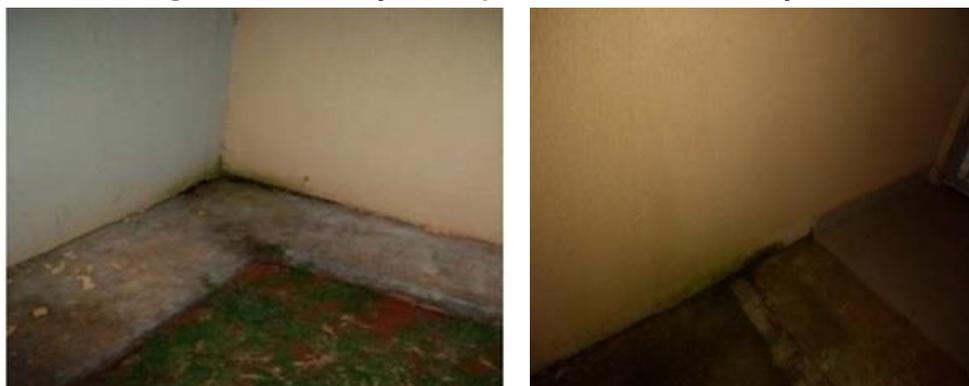
Na Figuras 8 pode se observar infiltrações na parte externa da edificação.

Figura 08 – Infiltrações na parte externa da edificação.

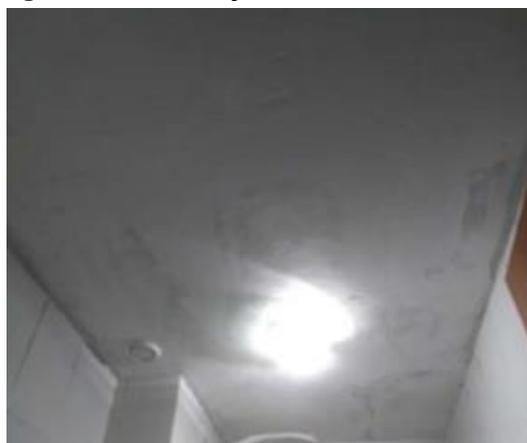
Na edificação C, que se encontra no terceiro andar, problemas com a impermeabilização causando infiltrações no teto do banheiro social segundo mostra a Figura 09.

Figura 09 – Infiltrações no teto da unidade.

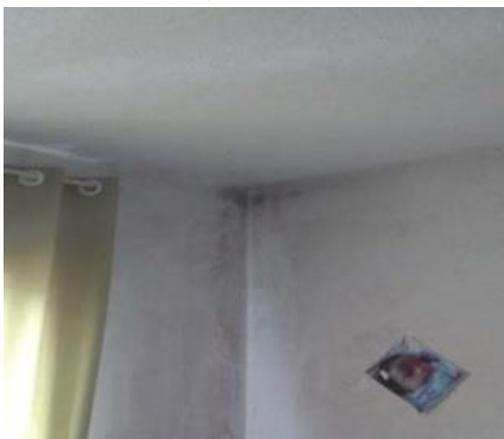
Além disso, no quarto, houve ocorrência de mofo nas paredes demonstrado na Figura 10, observando que as mesmas estavam com aspecto úmido. Segundo moradores, a

incidência de casos com de mofo é frequente em várias unidades do condomínio.

Figura 10 – Infiltrações na parede do quarto.

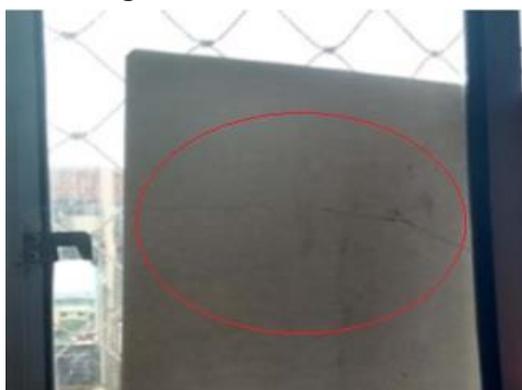
Outro problema recorrente é a presença de vidros trincados. O que denota duplo perigo pois não são temperados e a não troca regular, por razões óbvias de ausência de manutenção e recursos, Figura 11.

Figura 11 – Vidro trincado.
